PI 2014 COMUNE DI FOLLINA

Piano degli Interventi - PI n. 1
(Legge Regionale n. 11/2004 e s.m.i.)

SCHEDE C

Insedimenti vetero-produttivi e dell'archeologia industriale

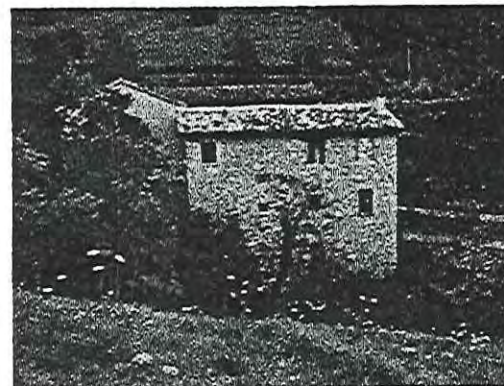
1

Denominazione: ex mulino Benincà, loc.Valmareno, sez.E, n.146

Descrizione: Mulino ora dismesso, posto lungo il torrente Corin, a nord di Valmareno, facente parte di un piccolo borgo rurale di interesse anche per la presenza di una struttura a Piol meritevole di tutela e recupero per la sua eccezionalità nel territorio comunale. Dell'insediamento vetero produttivo permangono, con buona integrità, le opere di presa, il canale interrato di derivazione idrica, la ruota e le opere di reimmissione idrica, costituenti un insieme funzionale organico di manufatti, oltre alle macchine, le quali appartengono tuttavia ad epoca più recente.

Oltre alle indicazioni e prescrizioni relative al grado di protezione assegnato al corpo edilizio, è prescritta la conservazione integrale e/o il ripristino o recupero, ove deteriorate, delle opere idrauliche e delle macchine connesse allo sfruttamento della forza idrica ancora presenti.

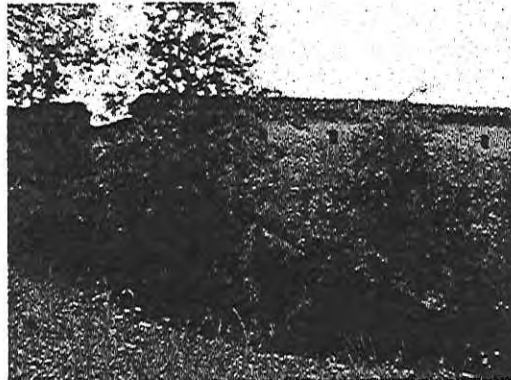
Numero Ambito:	U.M.I.:
1	1

Unità minima costituita dal corpo edilizio, su due piani fuoriterra, contenente gli impianti tecnici del mulino, tuttora efficienti.

Le partizioni e le strutture interne risultano, fatta eccezione per le strutture di copertura, più volte modificate con modalità e materiali impropri, per esigenze di adeguamento all'attività produttiva.

Del prospetto principale, a sud, risultano impropriamente modificate le bucatore al piano terreno.

Sul fronte posteriore sono presenti la ruota del mulino, avente struttura metallica, e le condotte di presa idrica, in parte costituite da strutture in pietra versanti in parziale stato di degrado.

epoca: XIX secolo
stato conservazione: Discreto
superfetazioni:
destinazione originale: mulino
Vincolo 1497/39: SI
Vincolo 431/85: SI
Art10 L-R.24/85: SI

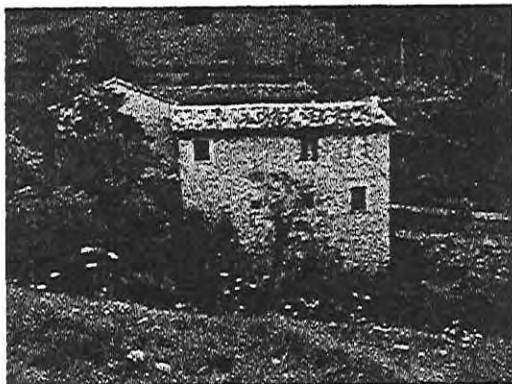
Numero Ambito:	U.M.I.:
1	2

Corpo edilizio, su due piani fuoriterra, destinato a funzione abitativa connessa alla conduzione del mulino. La struttura sorge sulla sponda sinistra del torrente Corin, al di sopra di un muro di sostegno in pietra. Le strutture e le partizioni interne ed esterne, realizzate secondo i canoni costruttivi tradizionali locali, con muratura esterna in pietra a vista, strutture orizzontali in legno e manto di copertura in coppi, si presentano complessivamente in buona integrità.

epoca: XIX secolo
stato conservazioneo: Buono
superfetazioni:
destinazione originale: Residenza
Vincolo 1497/39: SI
Vincolo 431/85: SI
Art10 L-R.24/85: SI

Oltre alle indicazioni e prescrizioni relative al grado di protezione assegnato al corpo edilizio, è prescritto il mantenimento a vista del paramento murario esterno in pietra.

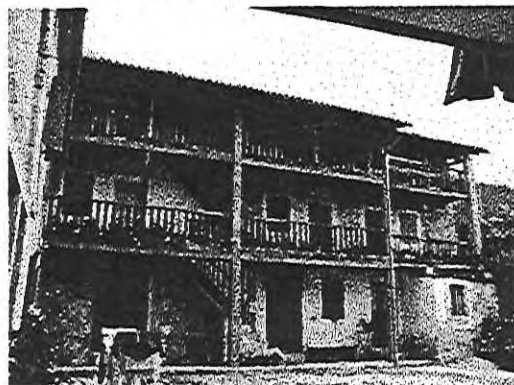
Numero Ambito:	U.M.I.:
1	3

Edificio ad uso abitativo del tipo "a piol" di particolare interesse per la sua eccezionalità nel territorio comunale di Follina, seppure risulti impropriamente ristrutturata con l'impiego di strutture in cemento armato in luogo di quelle originarie lignee.

Le strutture perimetrali in muratura a faccia a vista presentano una partizione delle bucaure di carattere tradizionale e compatibili con i caratteri dell'edificio, seppure siano state parzialmente modificate nel corso degli anni.

Le strutture interne appaiono compromesse da interventi di ristrutturazione effettuati con modalità improprie.

<i>epoca:</i>	XIX secolo
<i>stato conservazione:</i>	Discreto
<i>superfetazioni:</i>	Le superfetazioni presenti, seppure realizzate con materiali poveri ed estranei alla tradizione costruttiva locale, seguono i caratteri dell'edilizia rurale tradizionale.
<i>destinazione originale:</i>	Residenza
<i>Vincolo 1497/39:</i>	SI
<i>Vincolo 431/85:</i>	SI
<i>Art10 L-R.24/85:</i>	SI

Norma puntuale:
Oltre alle indicazioni e prescrizioni relative al grado di protezione assegnato al corpo edilizio, è prescritto, se strutturalmente compatibile, il rifacimento del Piol, con realizzazione di struttura lignea in luogo dell'attuale in c.a., secondo le forme originarie, ove ricostruibili, o comunque secondo le forme costruttive tradizionali. Le parti lignee dovranno possibilmente essere realizzate in castagno e presentare una finitura superficiale grossolana.

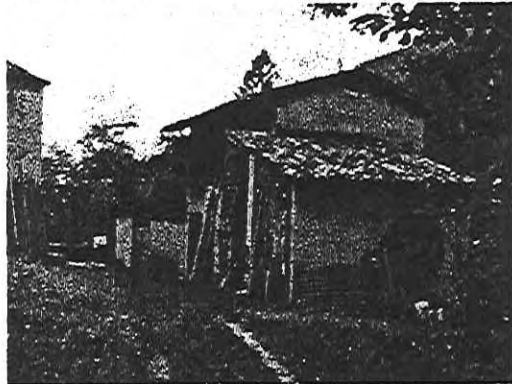
Numero Ambito:	U.M.I.:
1	4

Annesso rustico costituito da un corpo edilizio principale, avente la tradizionale tipologia della stalla con sovrapposto fienile, al quale risultano addossati corpi edilizi minori aventi funzione di deposito e ricovero delle attrezzature.

Le strutture, pur risultando realizzate con materiali impropri, quali blocchi in calcestruzzo e cemento armato, presentano i caratteri tipici dell'edilizia tradizionale rurale locale.

epoca: XX secolo
 stato conservazione: Discreto
 superfetazioni:
 destinazione originale: Agricola
 Vincolo 1497/39: SI
 Vincolo 431/85: SI
 Art10 L-R.24/85: No

Valgono le indicazioni e prescrizioni relative al grado di protezione assegnato.

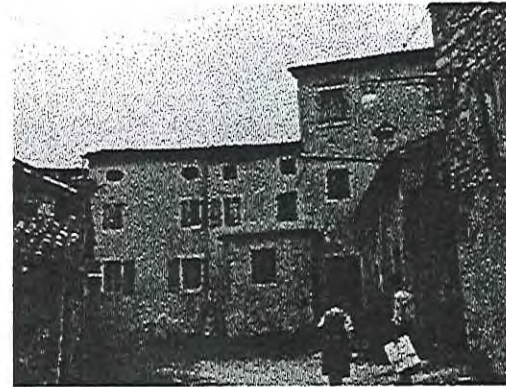
2

Denominazione: ex mulino Fiorin, loc.Valmareno, sez E,n.125

Descrizione: Mulino di recente dismissione, posto lungo il torrente Corin, a nord di Valmareno, facente parte di un piccolo borgo rurale di discreto interesse. Dell'insediamento vetero produttivo permangono, con buona integrità, le opere di presa, il canale di derivazione idrica, per un tratto affiancato alla S.P. n.154, la ruota e le opere di reimmissione idrica, costituenti un insieme funzionale organico di manufatti, oltre alle macchine, le quali appartengono tuttavia ad epoca più recente.

Sul fronte est sono presenti i resti delle due ruote in ferro originariamente funzionali al mulino e le condotte di presa idrica, in parte costituite da strutture in pietra versanti in avanzato stato di degrado.

Norma puntuale:
Oltre alle indicazioni e prescrizioni relative al grado di protezione assegnato al corpo edilizio, è prescritta la conservazione integrale e/o il ripristino o recupero, ove deteriorate, delle opere idrauliche e delle macchine connesse allo sfruttamento della forza idrica ancora presenti, con recupero della funzionalità idraulica delle opere di presa e reimpmissione dell'ex mulino.
Contestualmente all'intervento deve essere demolita la superfetazione in mattoni e c.a. addossata al fronte sud nella corte interna, con ammissione del recupero della volumetria corrispondente in aderenza al lato nord dell'aggregato edilizio.

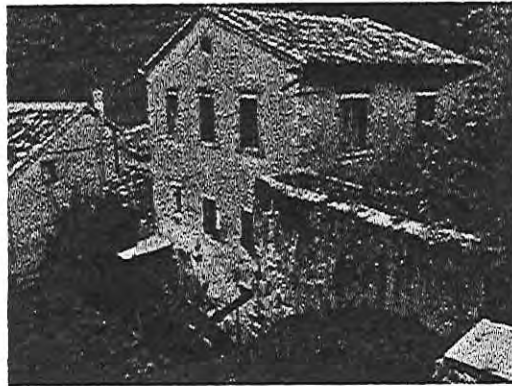
Numero Ambito:	U.M.I.:
2	1

Unità minima costituita da un aggregato edilizio edificato nella prima metà del '900, costituito da tre corpi edilizi accorpati aventi diverse altezze, corrispondenti a due, tre piani fuoriterra.

<i>epoca:</i>	XX secolo
<i>stato conservazione:</i>	Discreto
<i>superfetazioni:</i>	Sul fronte principale, a sud, è presente una superfetazione addossata agli edifici principali, realizzata in laterizio e cemento armato, di scarso valore e interesse. Nell'area a nord dell'edificio sono presenti annessi rustici in avanzato stato di degrado.
<i>destinazione originale:</i>	Produttiva
<i>Vincolo 1497/39:</i>	Sì
<i>Vincolo 431/85:</i>	Sì
<i>Art10 L-R.24/85:</i>	No

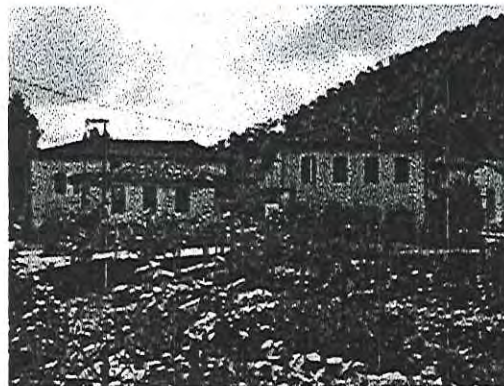
3

Denominazione: Centrale idroelettrica ex Paoletti eredi.

Descrizione: Complesso di produzione di energia idroelettrica a servizio dell'insediamento dell'archeologia industriale denominato ex lanificio Paoletti, costituito da più corpi edilizi edificati nei primi decenni di questo secolo, costituente un insieme organico meritevole di conservazione delle parti connesse alla originaria funzione, delle quali rimangono alcune macchine, dismesse da circa un decennio, in buono stato di conservazione, oltre alle opere di derivazione e regimazione idrica.

Oltre alle indicazioni e prescrizioni relative al grado di protezione assegnato al corpo edilizio, vale l'obbligo alla conservazione integrale e/o il ripristino o recupero, ove deteriorate, delle opere idrauliche e delle macchine connesse allo sfruttamento della forza idrica ancora presenti.

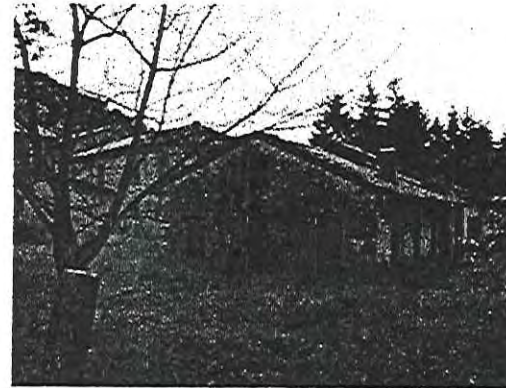
Numero
Ambito:
4

Denominazione: vecchio maglio e sega a nastro Bottarel

Descrizione: Aggregato edilizio costituito dal corpo del vecchio maglio, da contigui edifici residenziali adiacenti alla S.P.34, i quali, nell'insieme e unitamente alle opere idrauliche e al lungo canale di derivazione proveniente dal fiume Soligo, con reimmissione a valle nel torrente Follina, costituiscono un organismo meritevole di conservazione. Si tratta di uno dei pochi esempi di tecnologia mantenutasi sostanzialmente integra e funzionale sino ai nostri giorni. Di una adiacente attività di segheria non rimangono invece che le opere idrauliche di presa idrica. Attualmente il complesso è di proprietà comunale.

Norma puntuale: Ambito soggetto a Piano di Recupero di iniziativa pubblica, in quanto già individuato come zona di degrado urbanistico (art.n°27, L457/78) al fine di mantenere organicamente correlate, nei materiali e nelle forme, le pertinenze scoperte e inoltre concentrare nelle aree di minore disturbo le superfici a parcheggio e di servizio.

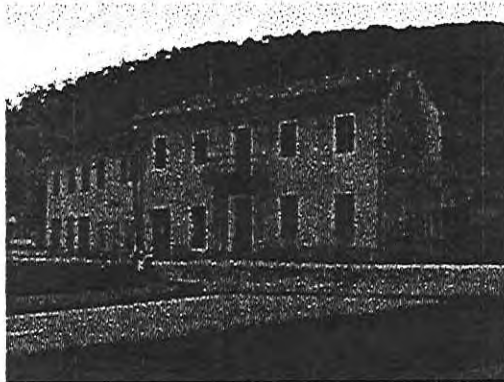
Numero Ambito:	U.M.I.:
4	1

Unità minima prospiciente via Nuova, costituita da corpo edilizio su due piani fuoriterra. L'edificio, risalente all'inizio di questo secolo, presenta le originarie muratura in pietra e strutture orizzontali e di copertura in legno, con manto in coppi. Sono tuttora presenti, a dividerlo dall'unità minima n.2, le opere di presa di forza legate all'originaria segheria.

<i>epoca:</i>	XX secolo
<i>stato conservazione:</i>	Discreto
<i>superfetazioni:</i>	Esiste all'interno del perimetro dell'ambito costruzioni realizzate con materiali e modalità impropri ad uso deposito.
<i>destinazione originale:</i>	Produttiva
<i>Vincolo 1497/39:</i>	No
<i>Vincolo 431/85:</i>	No
<i>Art10 L-R.24/85:</i>	No

Norma puntuale:
Oltre alle indicazioni e prescrizioni relative al grado di protezione assegnato al corpo edilizio, vale l'obbligo alla conservazione integrale e/o il ripristino o recupero, ove deteriorate, delle opere idrauliche e delle macchine connesse allo sfruttamento della forza idrica ancora presenti.
E' consentita la realizzazione di un ampliamento, sul fronte nord, in rigorosa prosecuzione della sagoma dell'edificio esistente, per un'estensione longitudinale di massimo tre metri, comprensiva del recupero della volumetria della baracca presente sul lato nord dell'unità minima n° 2, da demolirsi contestualmente all'intervento.

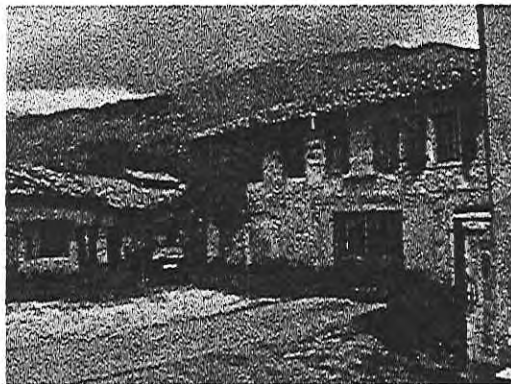
Unità minima costituita dal corpo edilizio, parzialmente interrato, corrispondente al volume occupato dall'attività produttiva del maglio. L'edificio, risalente alla fine secolo scorso, presenta le originarie muratura in pietra e struttura di copertura in legno, con manto in coppi. Pur versando attualmente in stato di abbandono presenta un sufficiente grado di conservazione grazie ai diversi interventi di manutenzione succedutisi sino agli anni recenti. Sono tuttora presenti all'interno le macchine legate all'originaria attività produttiva. Grazie a ciò l'edificio appare di rilevante interesse storico-culturale e perciò degno di particolare tutela.

epoca: XIX secolo
stato conservazionario: Discreto
superfettezioni:
destinazione originale: Residenza
Vincolo 1497/39: No
Vincolo 431/85: No
Art10 L-R.24/85: No

Norma puntuale: Oltre alle indicazioni e prescrizioni relative al grado di protezione assegnato al corpo edilizio, vale l'obbligo alla conservazione integrale e/o il ripristino o recupero, ove deteriorate, delle opere idrauliche e delle macchine connesse allo sfruttamento della forza idrica ancora presenti.

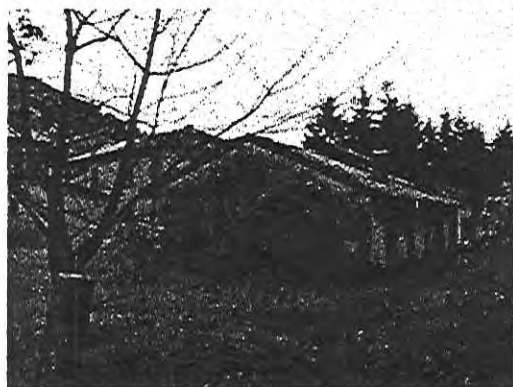
Sono tuttora presenti e funzionanti le macchine del maglio. Grazie a ciò l'edificio appare di rilevante interesse storico-culturale e perciò degno di particolare tutela.

<i>epoca:</i>	XIX secolo
<i>stato conservazione:</i>	Discreto
<i>superfetazioni:</i>	Sul lato opposto al maglio sono presenti costruzioni precarie ad uso tettoia-deposito.
<i>destinazione originale:</i>	Produttiva
<i>Vincolo 1497/39:</i>	No
<i>Vincolo 431/85:</i>	No
<i>Art10 L-R.24/85:</i>	No

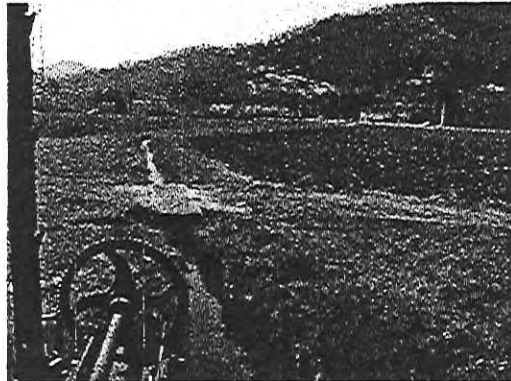
Opera di canalizzazione per l'alimentazione idrica del mulino, realizzata con murature di contenimento in pietra. L'opera si presenta in precario stato di conservazione.

epoca: XX secolo
stato conservazione: Discreto
superfetazioni:
destinazione originale: Produttiva
Vincolo 1497/39: No
Vincolo 431/85: Sì
Art10 L-R.24/85: No

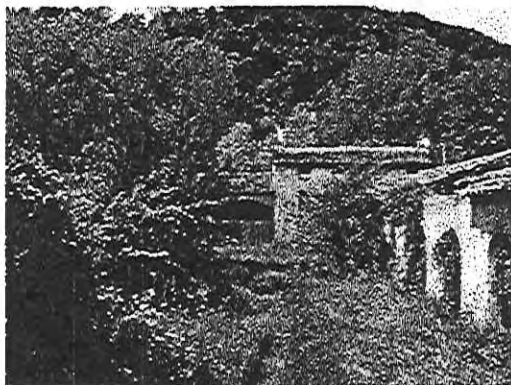
Unità minima prospiciente il torrente Follina, costituita da corpo edilizio su due piani fuoriterra, avente originaria destinazione d'uso residenziale connessa all'attività produttiva, versa ora in stato di abbandono.
L'edificio, risalente presumibilmente all'inizio di questo secolo, presenta le originarie muratura in pietra e laterizio rivestite a intonaco e strutture orizzontali e di copertura in legno, con manto in coppi.

epoca: XX secolo
stato conservazione: Molto degradato
superfeticazioni:
destinazione originale: Residenza
Vincolo 1497/39: No
Vincolo 431/85: No
Art10 L-R.24/85: No

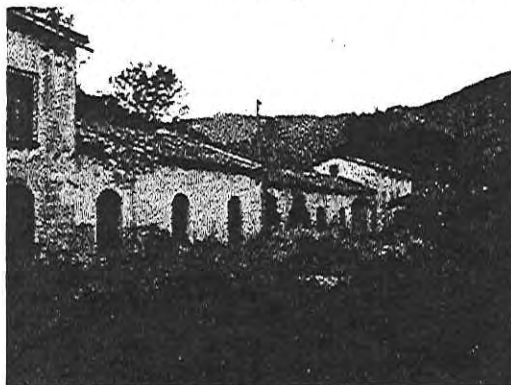
I fabbricati presentano la originarie muratura intonacata in pietra e laterizio e struttura di copertura in legno, con manto in coppi. La copertura si presenta parzialmente crollata.

epoca: XX secolo
stato conservazione: Molto degradato
superfetazioni:
destinazione originale: Produttiva
Vincolo 1497/39: No
Vincolo 431/85: No
Art10 L-R.24/85: No

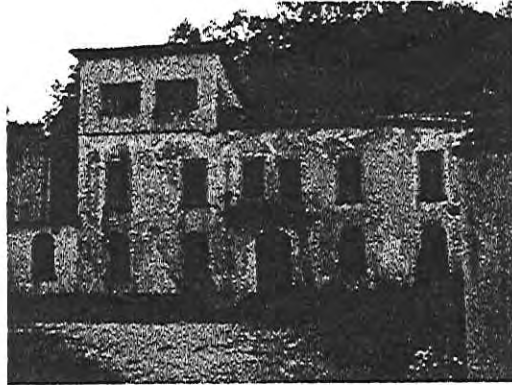
Edificio su due piani avente originarie funzioni residenziali e successivamente modificato a destinazione produttiva, con lo sfruttamento della forza idrica e la realizzazione di superfetazioni.
L'edificio originario aveva tipologia tradizionale, con partitura del prospetto principale simmetrica, struttura in muratura di pietra e laterizio, solai e copertura in legno con manto in coppi.

Oltre alle indicazioni e prescrizioni relative al grado di protezione assegnato al corpo edilizio, vale l'obbligo alla conservazione integrale e/o il ripristino o recupero, ove deteriorate, delle opere idrauliche e delle macchine connesse allo sfruttamento della forza idrica ancora presenti.

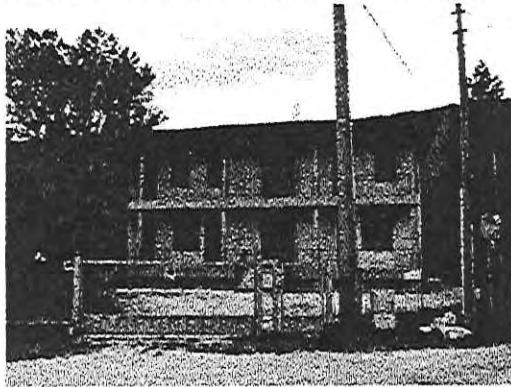
Edificio residenziale su due piani realizzato con struttura in cemento armato, secondo forme e modalità estranee alla tradizione costruttiva e tipologica locale e ai caratteri degli altri edifici presenti all'interno del medesimo ambito unitario d'intervento, in un contesto di particolare pregio ambientale e storico culturale per la presenza della confluenza dei corsi d'acqua Follina e Soligo, di un antico ponte ad arco in pietra e della vicinanza del complesso di archeologia industriale delle ex formaci tomasi.

epoca: XX secolo
 stato conservazione: Discreto
 superfetazioni:
 destinazione originale: Residenza
 Vincolo 1497/39: No
 Vincolo 431/85: No
 Art10 L-R.24/85: No

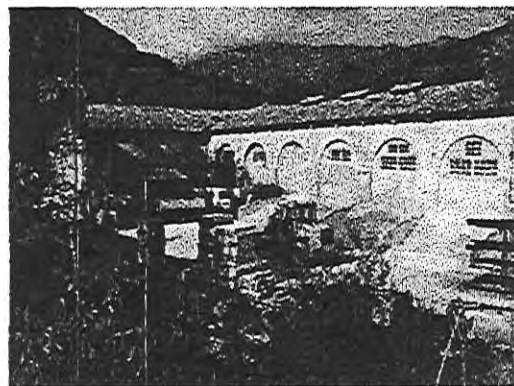
Numero Ambito:	U.M.I.:
6	1

Corpo edilizio, di notevole qualità spaziale e architettonica, articolato ad L, con spazi interni suddivisi in due navate a tutt'altezza interessato da strutture interne, realizzate con materiali e modalità improprie, funzionalmente all'attività commerciale.
 Le strutture murarie portanti sono realizzate in pietra faccia a vista, caratterizzate da ampie arcate le quali, seppure tamponate con modalità in parte improprie, presentano integra l'originaria partitura.
 Il complesso ha subito lavori di manutenzione e ristrutturazione interna, che hanno riportato a vista le strutture lapidee e impropriamente sostituito con una struttura in laterocemento, l'originaria copertura in legno.

<i>epoca:</i>	XIX secolo
<i>stato conservazione:</i>	Discreto
<i>superfetazioni:</i>	Sul fronte principale, prospiciente la S.P. n°34 è presente una superfetazione ad uso uffici ed esposizione, realizzata con modalità improprie e non compatibili rispetto alle preesistenze.
<i>destinazione originale:</i>	Produttiva
<i>Vincolo 1497/39:</i>	No
<i>Vincolo 431/85:</i>	No
<i>Art10 L-R.24/85:</i>	No

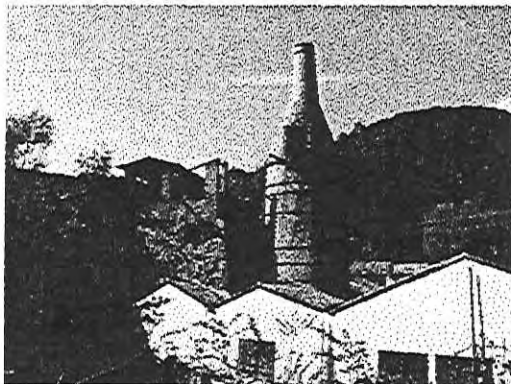
Corpo edilizio composto dalla fornace, costruita in laterizio e pietra, e dalla relativa massiccia ciminiera in mattoni. La struttura riveste particolare interesse storico- culturale e versa attualmente in stato di abbandono, con fenomeni di infiltrazione e di parziale cedimento delle strutture di copertura.

epoca: **XIX secolo**
stato conservazionario: **Molto degradato**
superfetazioni:
destinazione originale: **Produttiva**
Vincolo 1497/39: **No**
Vincolo 431/85: **No**
Art10 L-R.24/85: **No**

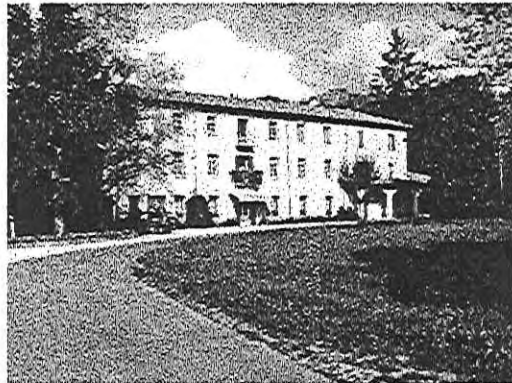
Unità minima costituita dall'ala nord ovest dell'ex setificio, ora utilizzata per funzioni di deposito e commerciali del settore tessile. L'edificio, risalente ai primi anni del '900, si sviluppa su tre piani fuoriterza e costituisce, unitamente all'ala sud-est e alla villa padronale, esclusa dal perimetro dell'ambito e tuttora adibita a residenza, un insieme organico di corpi edilizi, formante un impianto ad L affacciato verso la S.P. n°34. Le strutture murarie portanti sono realizzate in pietra, rivestite ad intonaco, e presentano sostanzialmente integra l'originaria partitura delle bucatore ad eccezione di alcuni ampliamenti degli accessi al piano terreno. In corrispondenza della testata nord è stato realizzato un basso corpo in ampliamento, con funzioni commerciali, avente caratteristiche formali e architettoniche improprie rispetto alle preesistenze. Sulla parte posteriore sono tuttora presenti, seppure dismesse, alcune opere di natura idroelettrica meritevoli di conservazione.

epoca: XX secolo
stato conservazione: Buono
superfetazioni:
destinazione originale: Produttiva
Vincolo 1497/39: No
Vincolo 431/85: Sì
Art10 L-R.24/85: No

Norma Grado: Si rinvia alle prescrizioni di cui all'art.15 delle N.T.O.
Destinazione di progetto: Sono ammesse attività terziarie, di piccolo artigianato e, limitatamente al 50% della superficie lorda del piano terreno, commerciali.
Ampliamento di progetto: 0
Grado di Protezione: Secondo
Interventi ammessi: Manutenzione Ordinaria, Straordinaria, Ristrutturazione interna
